指導教官だより 2022 多目的実習 No.38

機関長のマブ達! 実習生9名が整備!

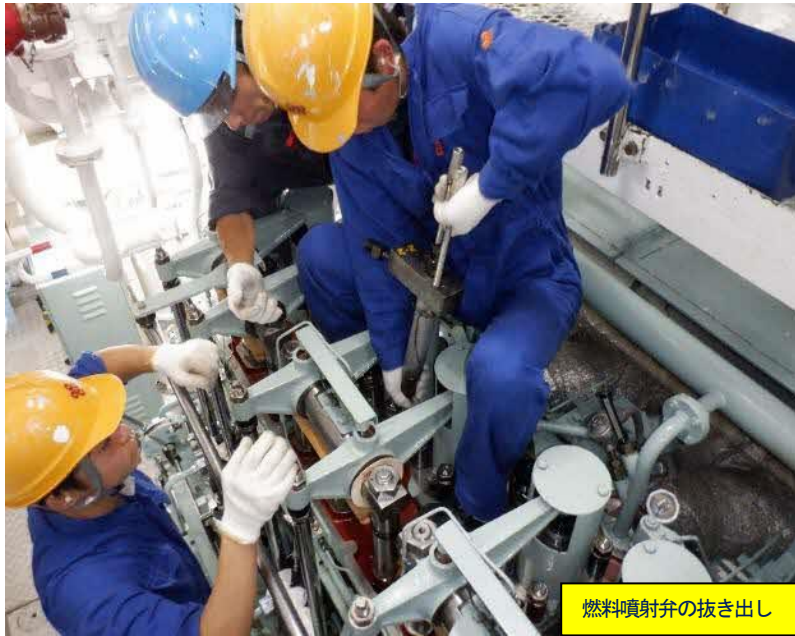
燃料噴射弁の抜き出し

7月11日 08:30、機関室に青いツナギと黄色いヘルメットを身に付けた実習生9名と機関部乗組員の姿があった。主機関の燃料噴射弁の交換作業中だった。噴射弁の先端には直径0.45mmの孔が10箇所ある。そこから燃料油を霧状に噴射し良好な燃焼を行う。噴射弁は全部で6本。1カ所でも孔が詰まると70mの船体の運航に大きな影響を及ぼす。「異常はありませんか?」と聞くと、作業全体を静かに見ていた機関長が言った。「エンジンを回せば直ぐに分かる。俺はコイツと長年の付き合いだから、異常があればいつもと違った声を出す。航行中に大声を出して神海丸を走らせるコイツは、俺のただ1人のマブ達だから」と。

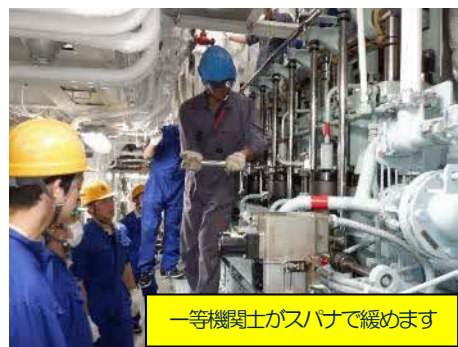
一等機関士がスパナで緩めます

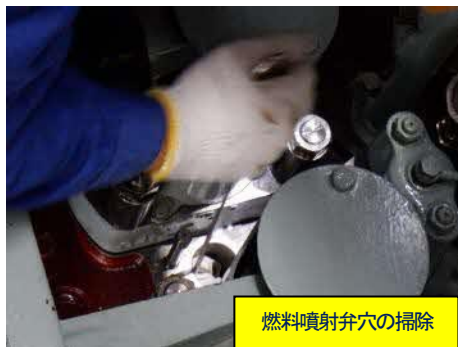
燃料噴射弁穴の掃除

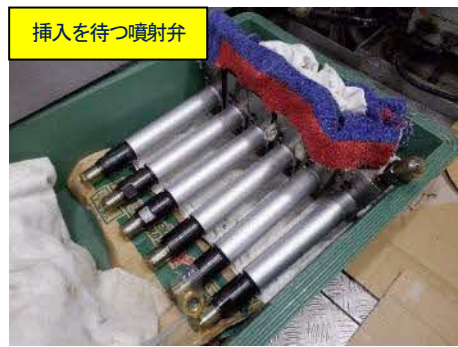
挿入を待つ噴射弁

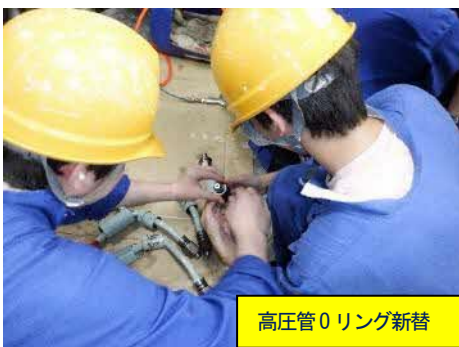
高圧管Oリング新替
